## **TRIBUNALE DI BRESCIA**

### **Sezione fallimentare**

Fallimento Industria Agricola Casearia Medeghini di Medeghini Giovanni s.a.s. N°311/2010

### **1. INCARICO**

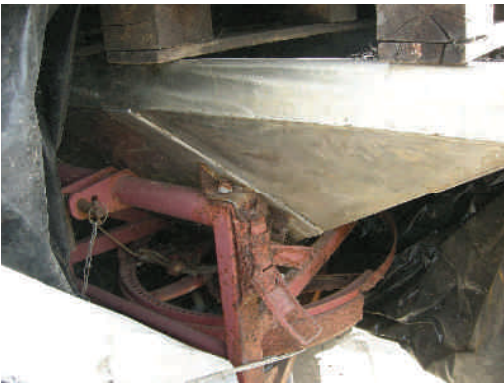
Numero progressivo identificazione	AZ_AGR_02
Codice bene:	2GS

REPARTO:	AZIENDA AGRICOLA
BENE:	SPANDICONCIME
MARCA:	NODET
MODELLO:	8 Q.li con cassone in inox
MATRICOLA:	NON RILEVABILE

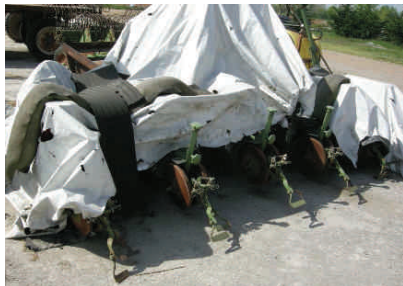
Numero progressivo identificazione	AZ_AGR_03
Codice bene:	3 GS

REPARTO:	AZIENDA AGRICOLA
BENE:	SEMINATRICE MONOGERME
MARCA:	NODET GOUGIS
MODELLO:	PN2 00
MATRICOLA:	548693
ANNO DI COSTRUZIONE	1988

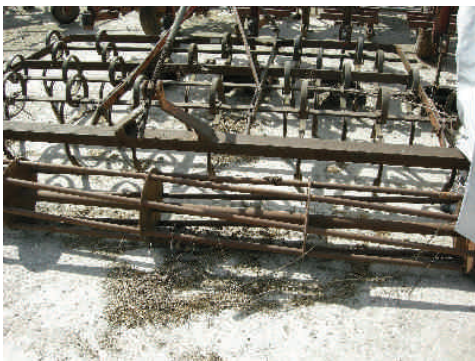
Numero progressivo identificazione	AZ_AGR_04
Codice bene:	4 GS

REPARTO:	AZIENDA AGRICOLA
BENE:	ERPICE LEGGERO A DENTI
MARCA:	NON RILEVABILE
MODELLO:	RES 2912
MATRICOLA:	03014015

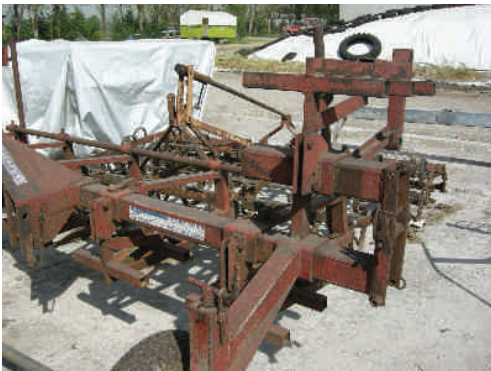
Numero progressivo identificazione	AZ_AGR_05
Codice bene:	5 GS

REPARTO:	AZIENDA AGRICOLA
BENE:	RINCALZATRICE PER MAIS
MARCA:	MAINARDI snc
MODELLO:	NON RILEVABILE
MATRICOLA:	NON RILEVABILE
NOTE:	ABBINATA ALLA MACCHINA SARCHIATRICE 23 GS

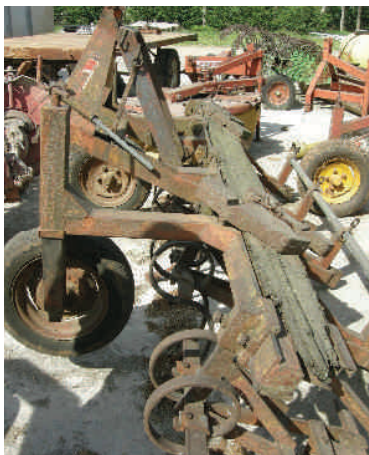
Numero progressivo identificazione	AZ_AGR_06
Codice bene:	6 GS

REPARTO:	AZIENDA AGRICOLA
BENE:	RINCALZATRICE PER MAIS
MARCA:	MAINARDI snc
MODELLO:	NON RILEVABILE
MATRICOLA:	NON RILEVABILE

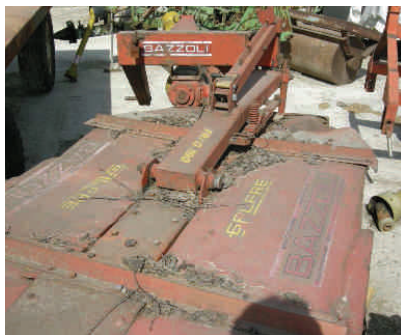
Numero progressivo identificazione	AZ_AGR_07
Codice bene:	7 GS

REPARTO:	AZIENDA AGRICOLA
BENE:	FALCIATRICE ROTANTE
MARCA:	GALFRE
MODELLO:	FR/G190
MATRICOLA:	NON RILEVABILE

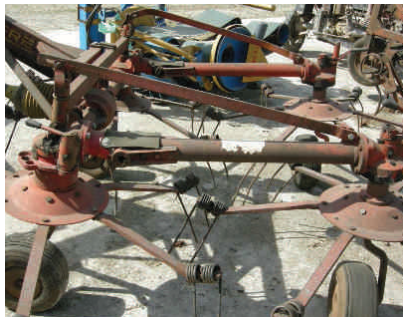
Numero progressivo identificazione	AZ_AGR_08
Codice bene:	8 GS

REPARTO:	AZIENDA AGRICOLA
BENE:	SPANDIFIENO
MARCA:	GALFRE
MODELLO:	NON RILEVABILE
MATRICOLA:	NON RILEVABILE

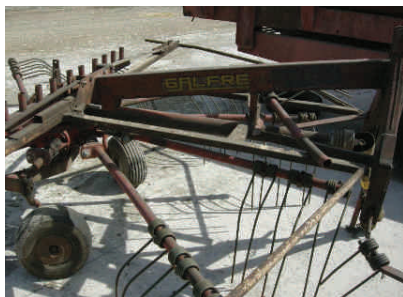
Numero progressivo identificazione	AZ_AGR_09
Codice bene:	9 GS

REPARTO:	AZIENDA AGRICOLA
BENE:	ANDANATORE TRAINATO
MARCA:	GALFRE
MODELLO:	NON RILEVABILE
MATRICOLA:	NON RILEVABILE

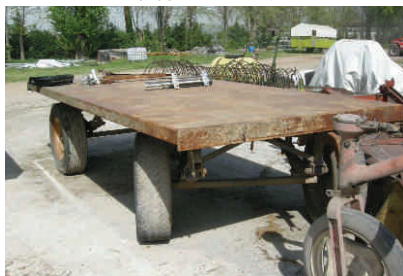
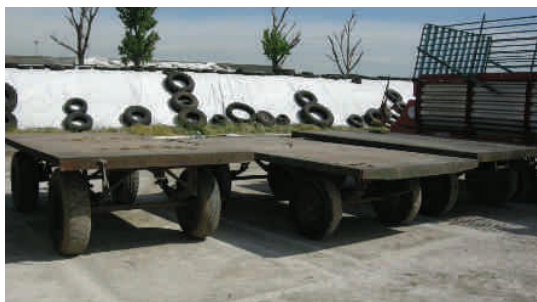
Numero progressivo	identificazione	AZ_AGR_10_11-12-13
Codice bene:		10-11-12-13 GS

REPARTO:	AZIENDA AGRICOLA
BENE:	(NR 4) CARRO IN FERRO GOMMATO
MARCA:	NON RILEVABILE
MODELLO:	NON RILEVABILE
MATRICOLA:	NON RILEVABILE

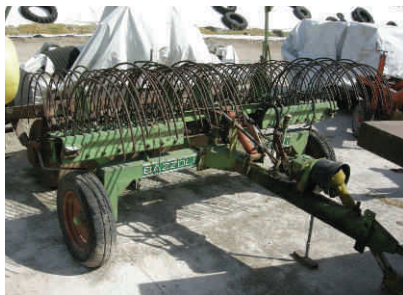
Numero progressivo identificazione	AZ_AGR_15
Codice bene:	15 GS

REPARTO:	AZIENDA AGRICOLA
BENE:	RASTRELLA
MARCA:	BAZZOLI
MODELLO:	NON RILEVABILE
MATRICOLA:	NON RILEVABILE

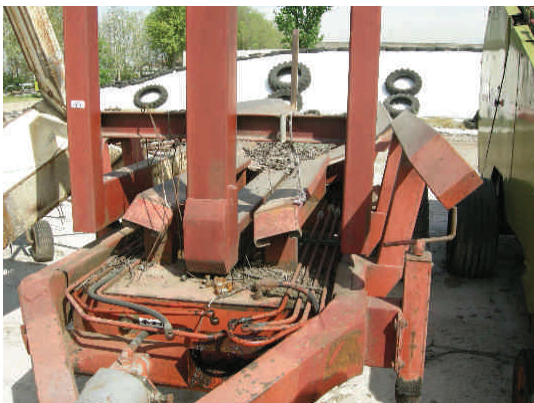
Numero progressivo	identificazione	AZ_AGR_16
Codice bene:		16 GS

REPARTO:	AZIENDA AGRICOLA
BENE:	CARRO CARICABALLE
MARCA:	EUROCOMP
MODELLO:	NON RILEVABILE
MATRICOLA:	NON RILEVABILE
NOTE:	MANCA LA POMPA- RIMOSSA-

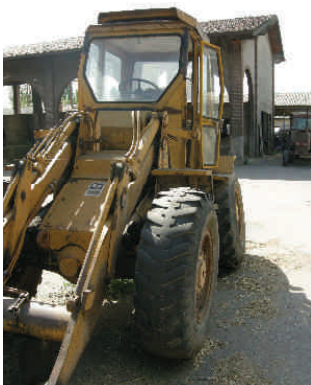
Numero progressivo	identificazione	AZ_AGR_17
Codice bene:		17 GS

REPARTO:	AZIENDA AGRICOLA
BENE:	PALA GOMMATA
MARCA:	CATERPILLAR
MODELLO:	910
MATRICOLA:	NON RILEVABILE
ANNO DI COSTRUZIONE:	NON RILEVABILE
ORE DI LAVORO:	NON RILEVABILI
NOTE:	NON FUNZIONANTE, PRIVA DI PALA, GOMMA FORATA, FERMA DA DIVERSO TEMPO. E' INDICATA COME MACCHINA GUASTA, MA NON SONO NOTE ALTRE PARTI DANNEGGIATE E/O MANCANTI OLTRE A QUELLE SOPRA INDICATE.

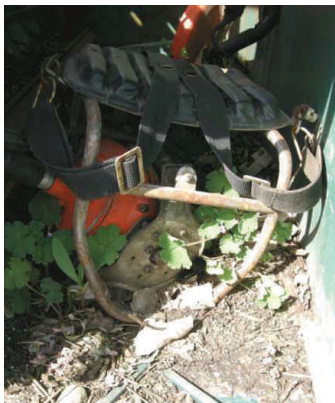
Numero progressivo identificazione	AZ_AGR_18
Codice bene:	18 GS

REPARTO:	AZIENDA AGRICOLA
BENE:	DECESPUGLIATORE A ZAINO
MARCA:	ECO
MODELLO:	380
MATRICOLA:	NON RILEVABILE

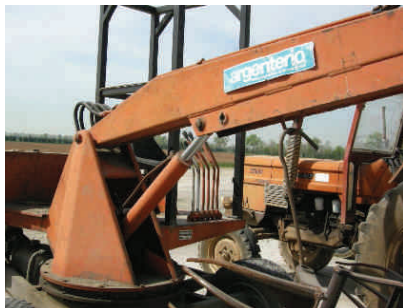
Numero progressivo	identificazione	AZ_AGR_19
Codice bene:		19 GS

REPARTO:	AZIENDA AGRICOLA
BENE:	CARICALETAME
MARCA:	ARGENTERIO
MODELLO:	P2R SI
MATRICOLA:	22189

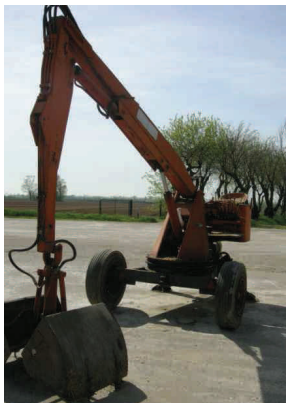
Numero progressivo	identificazione	AZ_AGR_20
Codice bene:		20 GS

REPARTO:	AZIENDA AGRICOLA
BENE:	CARICATAME
MARCA:	ARGENTERIO
MODELLO:	P2R SI
MATRICOLA:	NON RILEVABILE

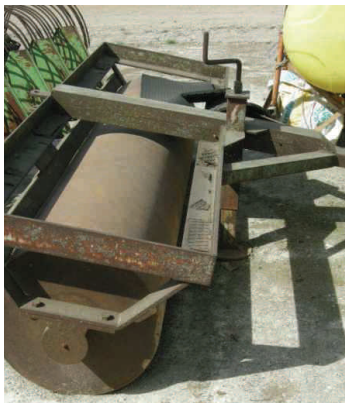
Numero progressivo identificazione	AZ_AGR_21
Codice bene:	21 GS

REPARTO:	AZIENDA AGRICOLA
BENE:	RULLO COMPRESSORE IN FERRO
MARCA:	NON RILEVABILE
MODELLO:	NON RILEVABILE
MATRICOLA:	NON RILEVABILE

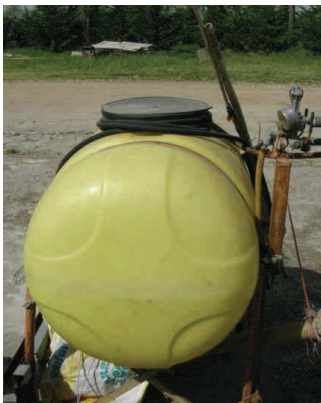
Numero progressivo identificazione	AZ_AGR_22
Codice bene:	22 GS

REPARTO:	AZIENDA AGRICOLA
BENE:	BOTTE IRRORATRICE
MARCA:	VOLPI
MODELLO:	400
MATRICOLA:	NON RILEVABILE

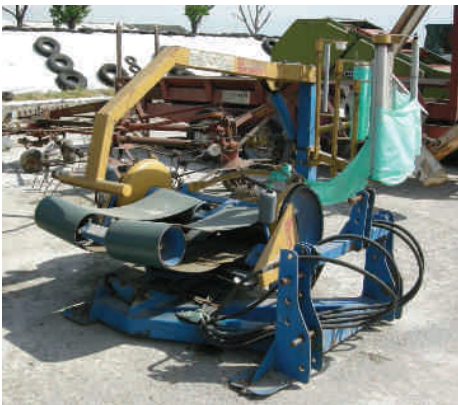
Numero progressivo identificazione	AZ_AGR_24
Codice bene:	24 GS

REPARTO:	AZIENDA AGRICOLA
BENE:	FASCIATORE PER ROTOBALLE
MARCA:	COSTRUZIONE MACCHINE AGRICOLE GEMELLI
MODELLO:	NON RILEVABILE
MATRICOLA:	NON RILEVABILE

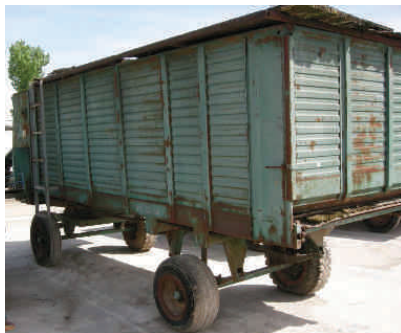
Numero progressivo identificazione	AZ_AGR_25
Codice bene:	25 GS

REPARTO:	AZIENDA AGRICOLA
BENE:	CARRO GOMMATO CHIUSO
MARCA:	NON RILEVABILE
MODELLO:	MC 18
MATRICOLA:	NON RILEVABILE

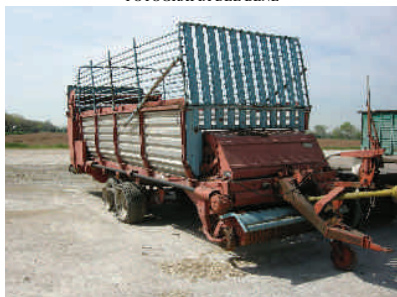
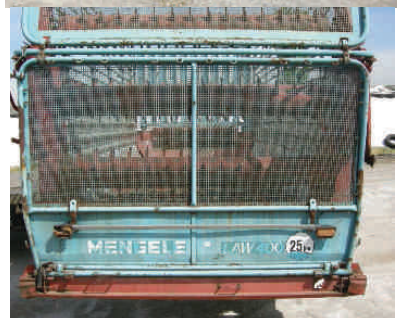
Numero progressivo identificazione	AZ_AGR_26
Codice bene:	26 GS

REPARTO:	AZIENDA AGRICOLA
BENE:	CARRO AUTOCARICANTE
MARCA:	KARL MENGELE & SOHNE
MODELLO:	LAW400
MATRICOLA:	130665
ANNO DI COSTRUZIONE:	1981
NOTE:	ATTUALMENTE DISMESSO, DA REVISIONARE

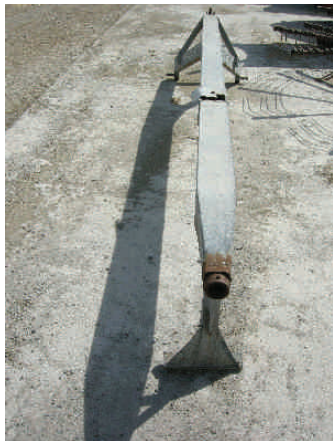
Numero progressivo	identificazione	AZ_AGR_27
Codice bene:		27 GS

REPARTO:	AZIENDA AGRICOLA
BENE:	VENTOLA PER MISCELAZIONE SOLO TELAIO
MARCA:	NON RILEVABILE
MODELLO:	NON RILEVABILE
MATRICOLA:	NON RILEVABILE
NOTE:	BENE INCOMPLETO

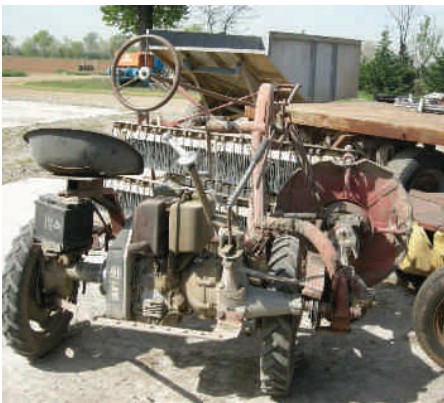
Numero progressivo identificazione	AZ_AGR_28
Codice bene:	28 GS

REPARTO:	AZIENDA AGRICOLA
BENE:	MOTOSCOPIA
MARCA:	BCS
MODELLO:	NON RILEVABILE
MATRICOLA:	NON RILEVABILE

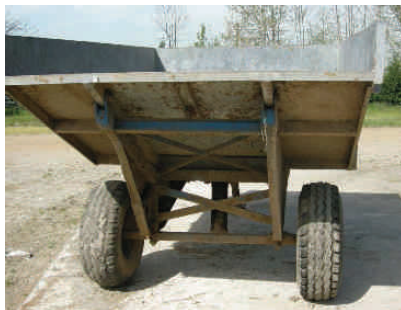
Numero progressivo identificazione	AZ_AGR_29
Codice bene:	29 GS

REPARTO:	AZIENDA AGRICOLA
BENE:	CARRO RIBALTABILE
MARCA:	NON RILEVABILE
MODELLO:	NON RILEVABILE
MATRICOLA:	NON RILEVABILE

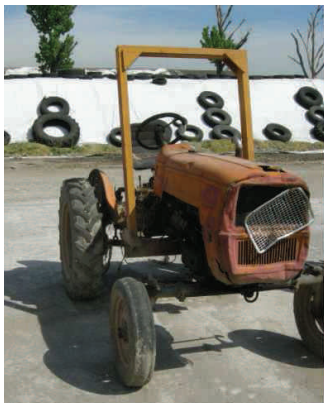
Numero progressivo identificazione	AZ_AGR_30
Codice bene:	30 GS

REPARTO:	AZIENDA AGRICOLA
BENE:	TRATTORE
MARCA:	FIAT
MODELLO:	215
MATRICOLA:	NON RILEVABILE

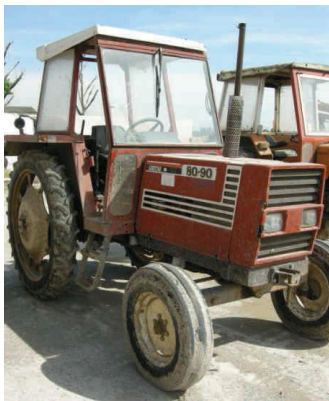
Numero progressivo identificazione	AZ_AGR_31
Codice bene:	31 GS

REPARTO:	AZIENDA AGRICOLA
BENE:	TRATTORE
MARCA:	FIAT
MODELLO:	80/90
MATRICOLA:	NON RILEVABILE

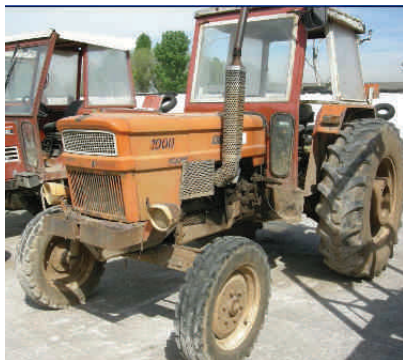
Numero progressivo identificazione	AZ_AGR_32
Codice bene:	32 GS

REPARTO:	AZIENDA AGRICOLA
BENE:	TRATTORE
MARCA:	FIAT
MODELLO:	1000 SUPER
MATRICOLA:	NON RILEVABILE

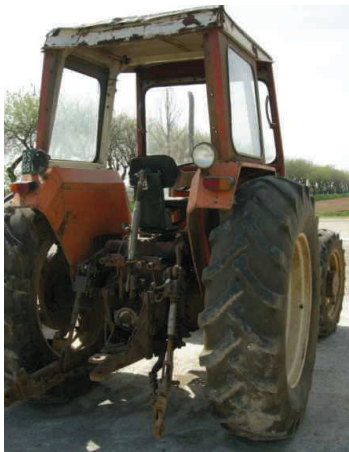
Numero progressivo identificazione	AZ_AGR_34
Codice bene:	34 GS

REPARTO:	AZIENDA AGRICOLA
BENE:	TRATTORE
MARCA:	FIAT
MODELLO:	850

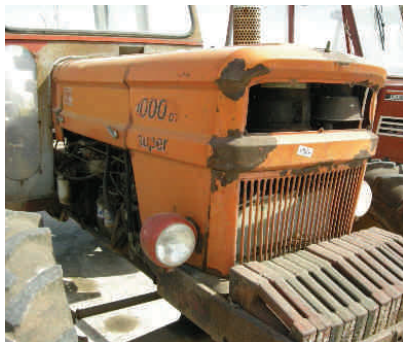
Numero progressivo	identificazione	AZ_AGR_35
Codice bene:		35 GS

REPARTO:	AZIENDA AGRICOLA
BENE:	TRATTORE
MARCA:	DT SUPER

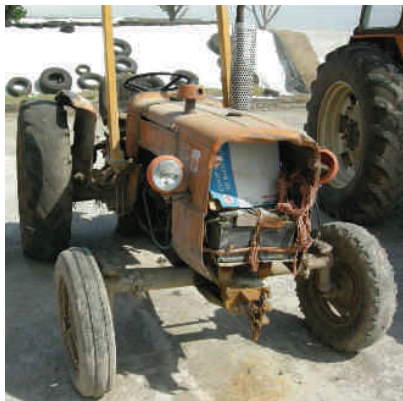
Numero progressivo identificazione	AZ_AGR_36
Codice bene:	36 GS

REPARTO:	AZIENDA AGRICOLA
BENE:	TRATTORE
MARCA:	FIAT
MODELLO:	415

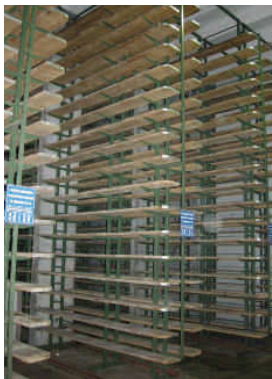
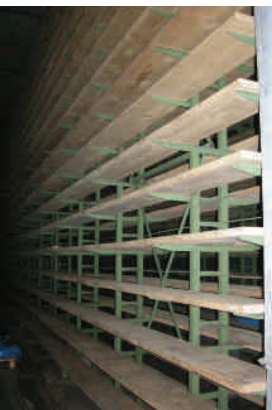
Numero progressivo identificazione beni	CAS_01
Codice bene:	01 MSA

REPARTO:	CASEIFICIO
BENE:	SCALERE 1986
PORTATA	85 Kg/m
ANNO DI COSTRUZIONE	1986

### Dimensioni tavole:

- larghezza: 290mm

- spessore: 35mm

- n° piani per ogni fila: 18

lunghezza: n° 24 moduli =20 m lato destro + L=2,5m parte anteriore di tutti moduli

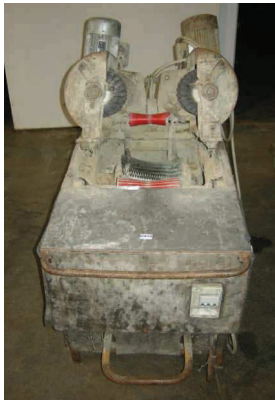
Numero progressivo identificazione beni	CAS_02
Codice bene:	02 MSA

REPARTO:	CASEIFICIO
BENE:	SPAZZOLATRICE MANUALE
MARCA:	AIROLI AFRO
ANNO COSTRUZIONE:	NON RILEVABILE

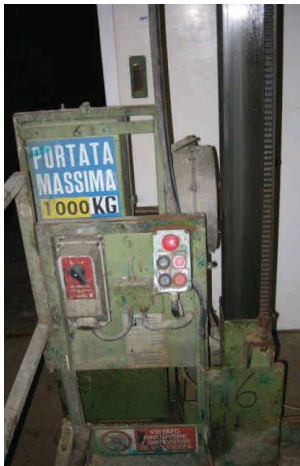
Numero progressivo identificazione beni	CAS_04
Codice bene:	04 MSA

REPARTO:	CASEIFICIO
BENE:	BANCO ELEVATORE SEMOVENTE
MARCA:	ING.FERRETTI SRL
PORTATA:	600 kg (comprese persone)
ALTEZZA MASSIMA:	4,80 m (piano lavoro)
ANNO DI COSTRUZIONE	1986 (Revisionato nel 2002)
MATRICOLA:	RE468/86

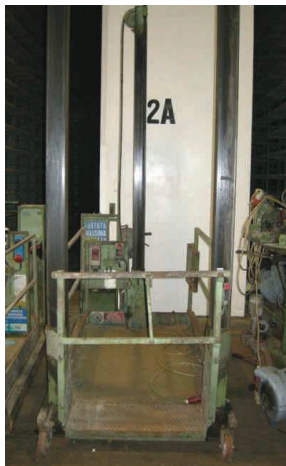
Numero progressivo identificazione beni	CAS_05
Codice bene:	05 MSA

REPARTO:	CASEIFICIO
BENE:	CARICA – SCARICA FORME
MARCA:	ARIOLI
MATRICOLA:	03/200113/BS
PORTATA:	200 kg (comprese persone)
ANNO DI COSTRUZIONE	2002
NOTE	Macchina da riparare. Dotata di manuale d'uso e manutenzione, di schemi elettrici e dichiarazione di conformità

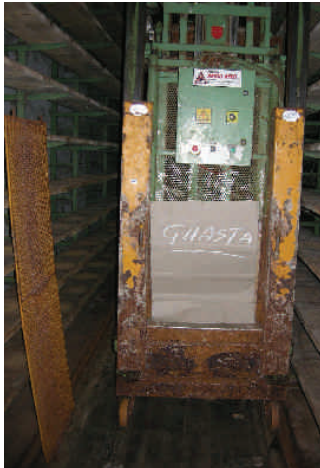
Numero progressivo identificazione beni	CAS_06
Codice bene:	06 MSA

REPARTO:	CASEIFICIO
BENE:	PULTRICE RIVOLTATRICE AUTOMATICA
MARCA:	ING.FERRETTI S.R.L.
MARCA:	ING.FERRETTI SRL
ANNO DI COSTRUZIONE	2000 (macchina marcata CE)
MATRICOLA:	908

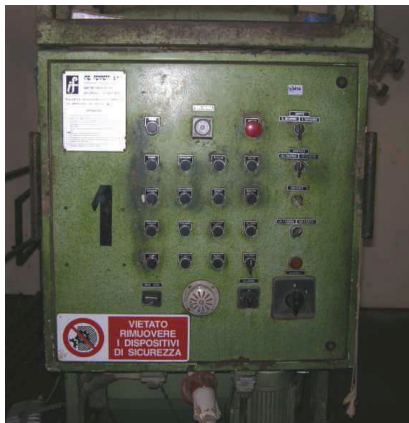
REPARTO:	CASEIFICIO
BENE:	PULTRICE RIVOLTATRICE
MARCA:	ING. FERRETTI S.R.L.
MATRICOLA:	457

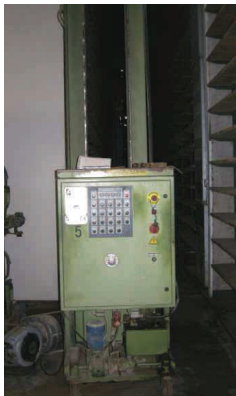
Numero progressivo identificazione beni	CAS_11
Codice bene:	11MSA

REPARTO:	CASEIFICIO
BENE:	BANCO ELEVATORE SEMOVENTE
MARCA:	ING.FERRETTI S.R.L.
PORTATA:	1100 kg (comprese 3 persone)
ALTEZZA MASSIMA:	4,76 m (piano lavoro)
ANNO DI COSTRUZIONE	1996
MATRICOLA:	1251

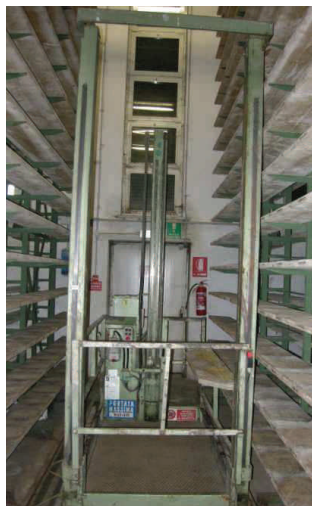
Numero progressivo identificazione beni	CAS_12
Codice bene:	12 MSA

REPARTO:	CASEIFICIO
BENE:	PULTRICE RIVOLTATRICE
MARCA:	ING.FERRETTI S.R.L
MATRICOLA:	632

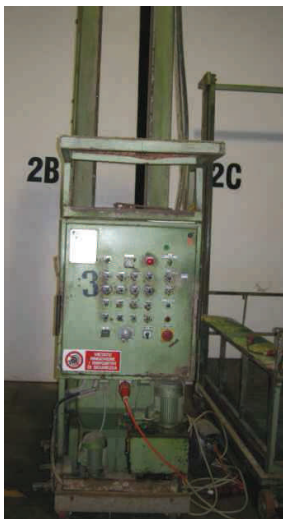
Numero progressivo identificazione beni	CAS_14
Codice bene:	14 MSA

REPARTO:	CASEIFICIO
BENE:	SPAZZOLATRICE MANUALE
MARCA:	ARIOLI
MATRICOLA:	NON RILEVABILE

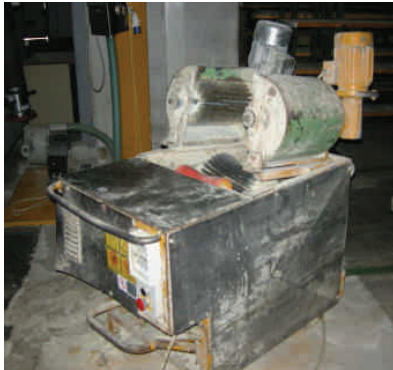
Numero progressivo identificazione beni	CAS_15
Codice bene:	15 MSA

REPARTO:	CASEIFICIO
BENE:	SPAZZOLATRICE MANUALE
MARCA:	ARIOLI
MATRICOLA:	NON RILEVABILE

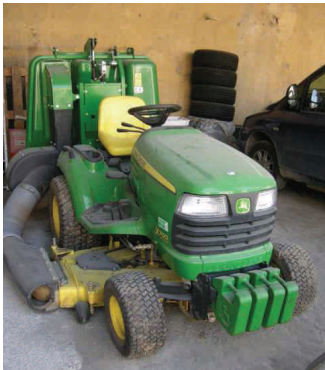
Numero progressivo identificazione beni	CAS_16
Codice bene:	16 MSA

REPARTO:	CASEIFICIO
BENE:	TRATTORE
MARCA:	JOHN DEERE
MODELLO:	X 700 ULTIMATE
ANNO COSTRUZIONE:	2009

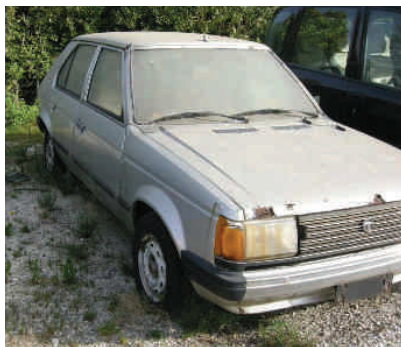
POSIZIONE BENE:	CASEIFICIO
BENE:	AUTOVETTURA
MARCA:	SIMCA HORIZON GLS
TARGA:	NON PRESENTE. Non sono presenti informazioni inerenti l'eventuale data di cancellazione dal registro automobilistico (pra).

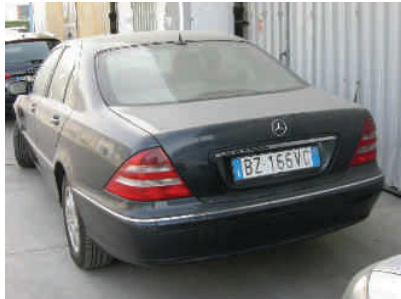
Numero progressivo identificazione beni      CAS\_29

POSIZIONE BENE:	CASEIFICIO
BENE:	AUTOVETTURA
MARCA:	MERCEDES S320
MODELLO:	AG MB 220 S 320
TARGA:	BZ166VG
Km PERCORSI:	NON RILEVABILI

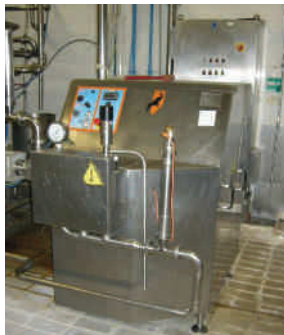
Numero progressivo identificazione beni	CAS_30
Codice bene:	14 MS

REPARTO:	CASEIFICIO
BENE:	OMOGENEIZZATORE CON RELATIVO QUADRO DI COMANDO
MARCA:	NIRO SOAVA spa
MODELLO	NS3015H
MATRICOLA:	5712
ANNO:	2005

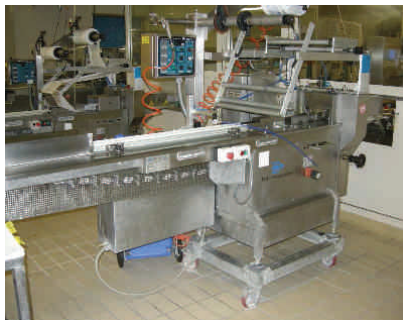
REPARTO:	CASEIFICIO
BENE:	MACCHINA PER IMBALLAGGIO
MARCA:	PFM
MODELLO:	SWIFT INOX
MATRICOLA:	C7870
ANNO COSTRUZIONE:	2005
MARCA:	STAMPANTE ESCLUSA

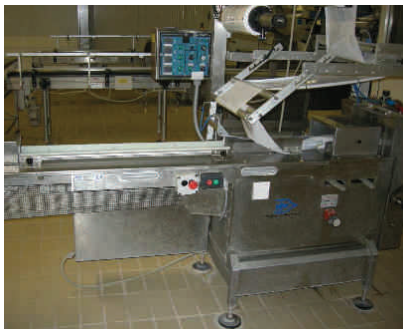
Numero progressivo identificazione beni	CAS_32
Codice bene:	16 GS

REPARTO:	CASEIFICIO
BENE:	MACCHINA PER IMBALLAGGIO
MARCA:	PFM
MODELLO:	
MATRICOLA:	C8052
ANNO CASTRUZIONE:	2005

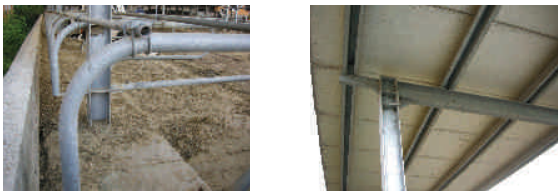
La struttura portante della copertura è realizzata in tubolari zincati o in travi IPE.

I battifianchi sono realizzate in tubi zincati aventi un diametro di circa 60mm. Il fissaggio alla struttura portante del battifianco varia in due tipologie:

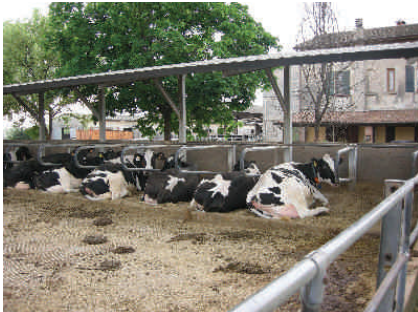
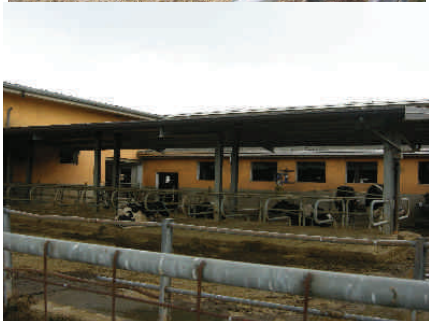
COLLOCAZIONE BENI:	AZIENDA AGRICOLA
BENE:	NR 41 CUCCETTE PREFABBRICATE
CONSTRUTTORE:	FATTORI SH

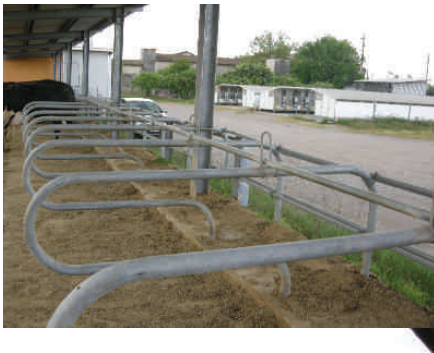
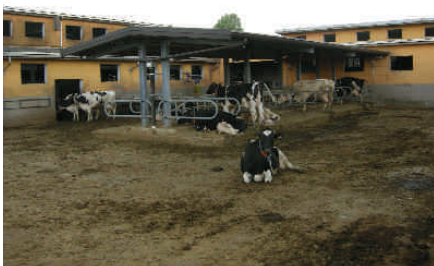
Numero progressivo identificazione beni	AZ_AGR_39
Codice bene:	6-39GS

COLLOCAZIONE BENI:	AZIENDA AGRICOLA
BENE:	NR 48 CUCCETTE PREFABBRICATE
CONSTRUTTORE:	NON RILEVABILE

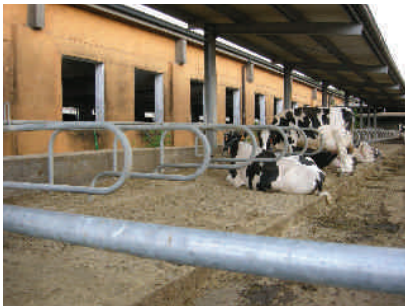
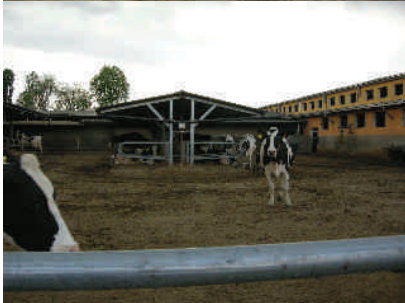
Numero progressivo identificazione beni	AZ_AGR_40
Codice bene:	7-40GS

COLLOCAZIONE BENI:	AZIENDA AGRICOLA
BENE:	NR 54 CUCCETTE PREFABBRICATE
CONSTRUTTORE:	NON RILEVABILE

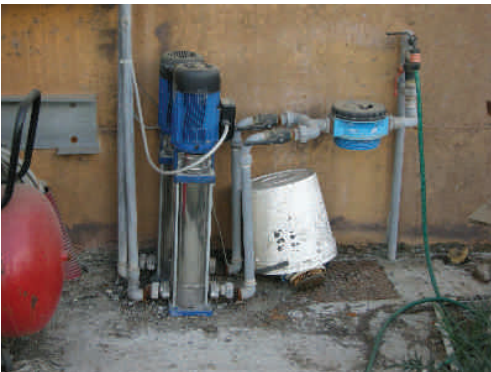
Numero progressivo identificazione beni	<b>AZ_AGR_41</b>
Codice bene:	<b>8-41GS</b>

COLLOCAZIONE BENI:	AZIENDA AGRICOLA
BENE:	NR 2 ELETTROPOMPE
MARCA:	LOWARA
NOTE:	(230 – 400 V, 50 Hz, 2,2kW)
ACCESSORI:	La valutazione si riferisce alle sole pompe, senza il relativo quadro di controllo e le tubazioni.

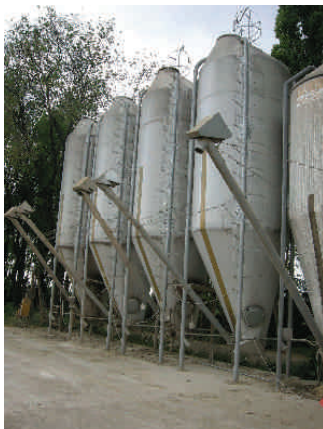
Numero progressivo identificazione beni	AZ_AGR_42
Codice bene:	9-42GS

COLLOCAZIONE BENI:	AZIENDA AGRICOLA
BENE:	NR 4 SILOS PER MANGIME MONOLITICI
MARCA:	SIRP SILOS
CAPACITA':	34 m <sup>3</sup>
ANNO DI COSTRUZIONE:	2008
CARATTERISTICHE TECNICHE:	Silos monolitici in vetroresina
NOTA:	Sono presenti n°9 silos, 4 grandi e 5 piccoli, quelli oggetto della stima sono i 4 più grandi, i più recenti.

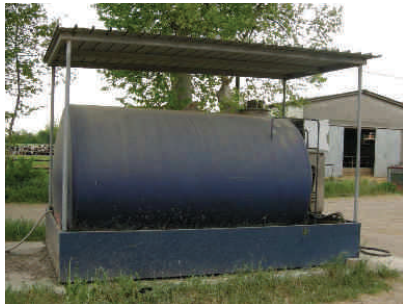
Numero progressivo identificazione beni	AZ_AGR_43
Codice bene:	10-43GS

COLLOCAZIONE BENI:	AZIENDA AGRICOLA
BENE:	CISTERNA ESTERNA 9000 LITRI (Escluso eventuale carburante contenuto)
MATRICOLA:	COP 111
ANNO DI COSTRUZIONE:	2003

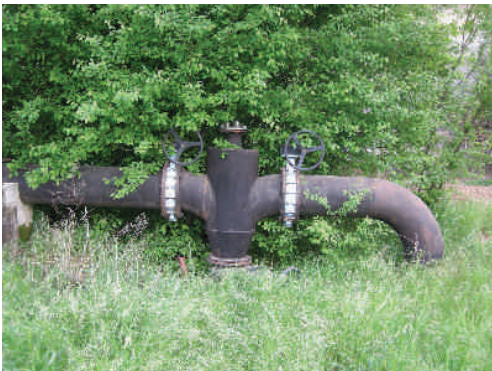
Numero progressivo identificazione beni	<b>AZ_AGR_44</b>
Codice bene:	<b>11-44GS</b>

COLLOCAZIONE BENI:	AZIENDA AGRICOLA
BENE:	ELETTROPOMPA
MARCA:	NON RILEVABILE
CARATTERISTICHE:	POMPA SOMMERSA RELATIVA IL POZZO IMPIANTO IRRIGAZIONE.
PREVALENZA:	CIRCA 40 m (dato fornito, non misurato direttamente)
NOTE:	La valutazione si riferisce alla pompa, escluse le tubazioni verso le zone di irrigazione.

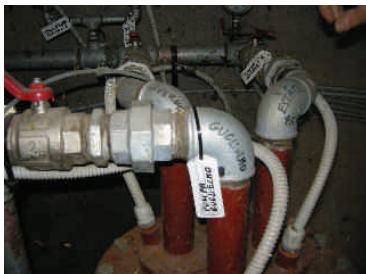
Numero progressivo identificazione beni	<b>AZ_AGR_45 , 46</b>
Codice bene:	<b>12-45GS - 13-46GS</b>

COLLOCAZIONE BENI:	AZIENDA AGRICOLA
BENE 12-45 GS	ELETTROPOMPA SOMMERSA 5,5 kW (INVERNO)
BENE 13-46 GS	ELETTROPOMPA SOMMERSA 7,5 kW (ESTATE)
MARCA:	NON RILEVABILE
CARATTERISTICHE:	POMPE SOMMERSE RELATIVA IL POZZO PER USO CIVILE.
PREVALENZA:	50 CIRCA (dato fornito, non misurato direttamente)
NOTE:	La valutazione si riferisce alla sola pompa, senza il relativo quadro di controllo e le tubazioni.

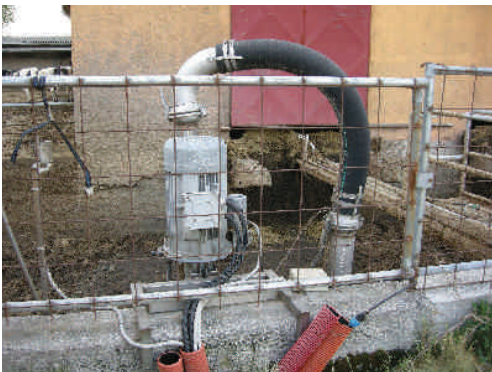
Numero progressivo identificazione beni	<b>AZ_AGR_47</b>
Codice bene:	<b>14-47GS</b>

COLLOCAZIONE BENI:	AZIENDA AGRICOLA
BENE:	ELETTROPOMPA LIQUAMI
MARCA:	TARGA MOTORE ELECTRO ADDA. Caratteristiche motore: 22 kW, 6 poli, 50 Hz, 380- 660 V
CARATTERISTICHE:	POMPA SOMMERSA RELATIVA L'ASPIRAZIONE LIQUAMI. Non è nota la portata della pompa.
NOTE:	La valutazione si riferisce alla sola pompa, senza il relativo quadro di controllo e le tubazioni.
